Skråningsstabilitet

Published in:
Proceedings fra NGM-2000 : XIII Nordiska Geoteknikermötet

ABSTRACT: Skråninger bryder også i Danmark. Artiklen beskriver stabilitetsbrud dels i en naturlig skråning i tertiært ler og dels i en gravet skråning i glacialt/senglaciale ler. De efterfølgende geotekniske undersøgelser omfatter bestemmelse af det maksimale sandsynlige vandtryk i skråningen, bestemmelse af udrænedede og drænedede styrkeparametre og endelig beregning af en uarmeret og en armeret skrånings stabilitet.

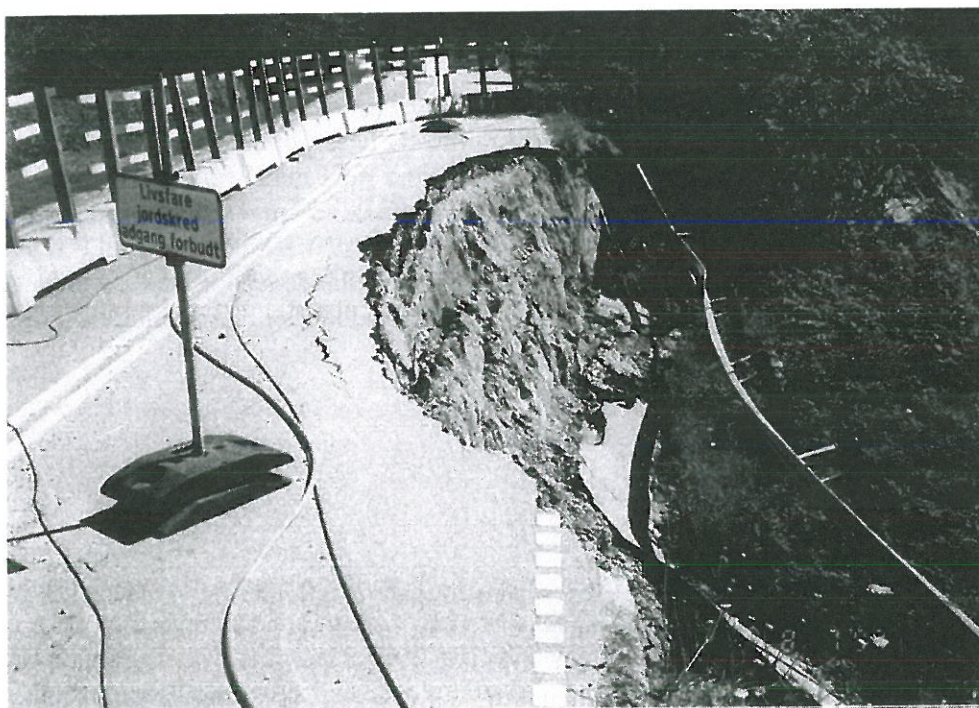
Skråningen i Sundsøre ligger ved Limfjorden i det nordøstlige Jylland ved vigen Hvalpsund, hvor hovedlandevejen på en strækning løber på toppen af en 21 m høj skråning. Gennem de seneste 8 år er der på denne strækning sket flere skred, hvilket har bevirket, at skråningstoppen på undersøgelsestidspunktet kun lå 6 m fra kanten af hovedlandevejen. Vejmyndigheden frygtede derfor for hovedlandevejens stabilitet og ønskede stabiliteten undersøgt nærmere.

Figur 2. Brud i skråning ved Sundsøre

Efter fastlæggelsen af jordens styrkeparametre og det dimensionsgivende vandtryk kunne det eftervises ved stabilitetsberegninger, at skråningen ikke havde tilstrækkelig sikkerhed mod brud, jfr. den danske Norm for Fundering, DS 415. Derfor blev det besluttet at afspærre den halve vejbane, indtil der var sket en sikring af vejen. Derefter besluttede vejmyndigheden at forlægge vejen permanent væk fra skråningen, da en regulering af skråningshældningen ikke var hensigtsmæssig. Kort tid efter kom der et nyt skråningsbrud, hvor halvdelen af vejbanen forsvandt, jfr. figur 2. Det var derfor på høje tid at vejen blev forlagt. Mekanismen for dette brud svarede i øvrigt helt til det regningsmæssige brud.

For Sundsøre projektet viste det sig ½ år efter undersøgelserne var afsluttet, at skråningen - som forudset - ikke var stabil. Der skete et skred, som involverede det halve af hovedlandevejen, jfr. figur 2. Der skete heldigvis ikke personskader, idet vejen forinden var afspærret. Siden er der foretaget en permanent forlægning af hovedlandevejen væk fra skråningen, således at eventuelle fremtidige skred ikke har nogen indflydelse på vejen.

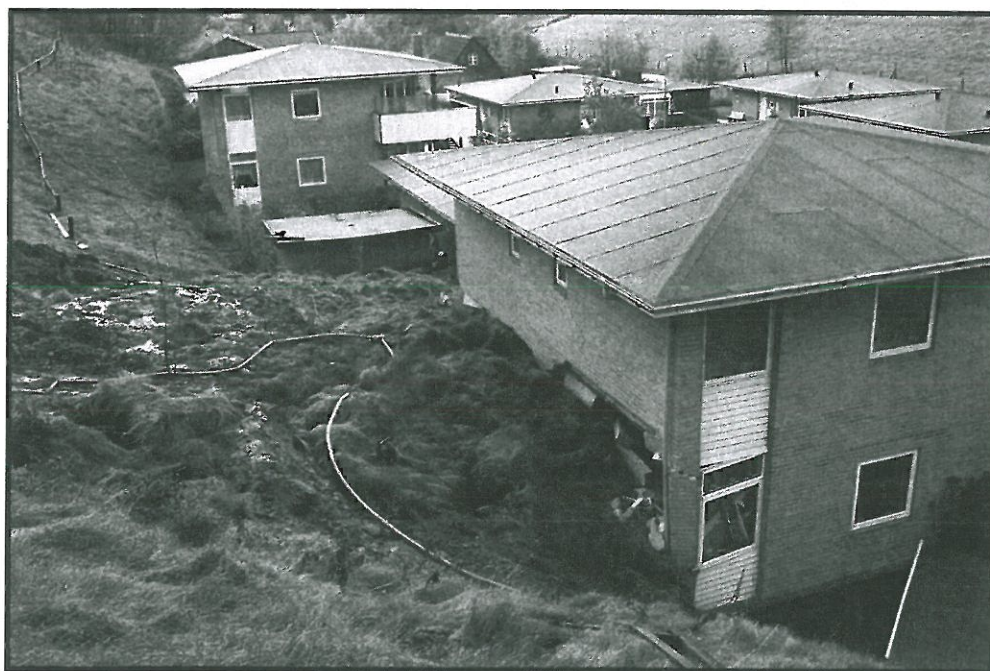
ikke stabil, idet der gennem en længere periode kunne registreres flere skred, det værste i oktober 1998, hvor gavlen på en af boligerne blev trykket ind på grund af et skred i skråningen, jfr. figur 4.

Figur 4. Brud i skråning bag Høgsholtparken

Umiddelbart efter at bruddet i Vejle var sket, blev beboerne i den skadesramte bygning evakueret og der blev iværksat et overvågningsprogram (primært til måling af vandtryk i skråningen) med henblik på vurdering af sikkerheden for beboerne i de øvrige ejendomme.

Da en regulering af skråningshældningen ikke var mulig på grund af ejendommenes beliggenhed tæt ved henholdsvis skråningstoppen og skråningsfoden, blev der udbudt 2 forskellige sikringsløsninger. Den ene var en traditionel sikring med en topspuns og en reduktion af skråningshældningen. Den anden var en sikring med jordankre (soil nailing), en metode som endnu ikke er udbredt i Danmark. Ved soilnailing sikres skråningen ved at etablere et net af jordankre gennem de svage jordlag og ned i de mere stabile jordlag. En eventuel brudfigur tvinges derfor til at bryde disse jordspyd eller til at gå under disse og derved ned i mere stabile jordlag.
